THERMINOL

Hallo, Therminol. Auf Wiedersehen, Mineralölschlamm.

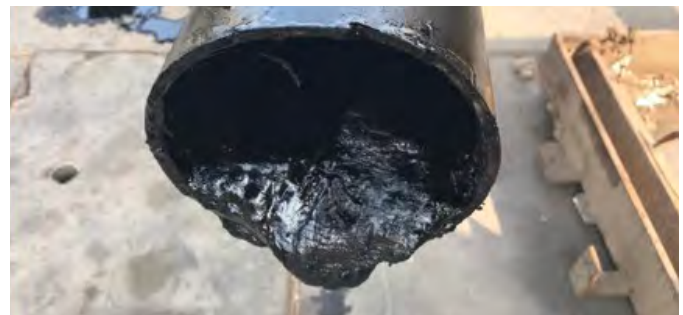
Bei Mineralölen sammeln sich lose Kohlenstoffpartikel in tiefer gelegenen Bereichen einer Anlage und verursachen Schlamm.

Um den Schlamm zu reinigen und die Systemeffizienz wiederherzustellen, empfahl das TLC-Team die Spülflüssigkeit Therminol FF zu verwenden. Um Ausfallzeiten zu minimieren, leistete das Therminol-Team praktische Hilfe bei der Senkung der Betriebstemperatur und der richtigen Mischung von Therminol FF mit dem vorhandenen Mineralöl. Dadurch wurden die Zersetzungsprodukte in der Spülflüssigkeit gelöst und somit das System ohne Betriebsunterbrechung gereinigt.

Nachdem das System ausreichend gereinigt war, unterstützte das TLC-Team weiterhin die Umstellung von Mineralöl auf Eastman's Therminol 55 Wärmeträgerflüssigkeit. Die Therminol-Ingenieure halfen bei der Überprüfung der Materialkompatibilität der Systemkomponenten, um sicherzustellen, dass es keine Überraschungen aufgrund der Umstellung geben würde. Die Umstellung dauerte acht Tage, und das erfahrene Therminol-Team war vor Ort, um bei jedem Schritt der Umstellung Unterstützung zu leisten.
